Reisebericht Kambodscha

Februar - März 2004

von Ernst Knellwolf (Bilder E. Knellwolf)

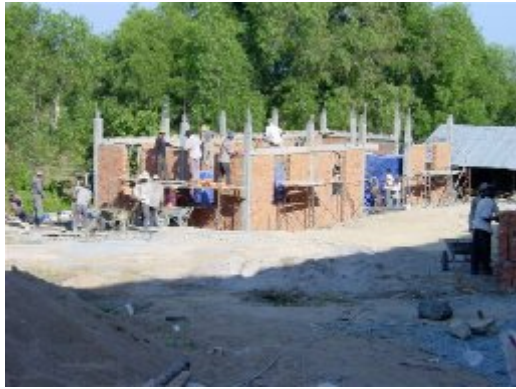
Das Generatorhaus bei der Ankunft

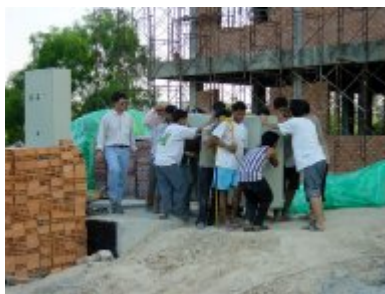
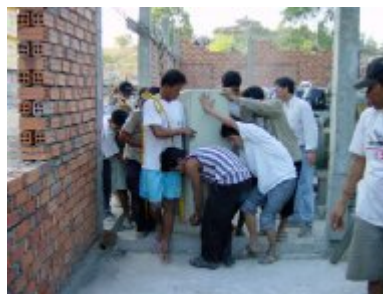
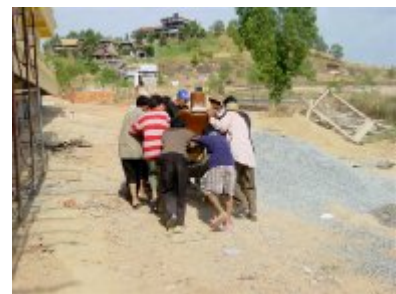
Ob Schaltschrank oder Zahnarztstuhl (rechts), alles wird von Hand transportiert

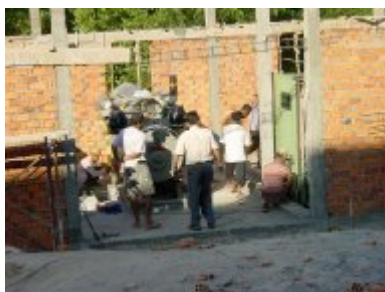
Montagebeginn

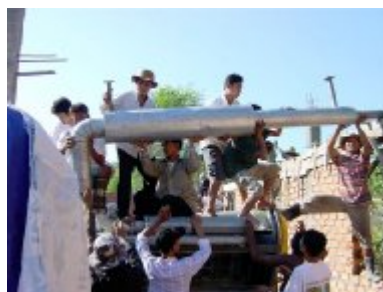
Montage Auspuffrohr

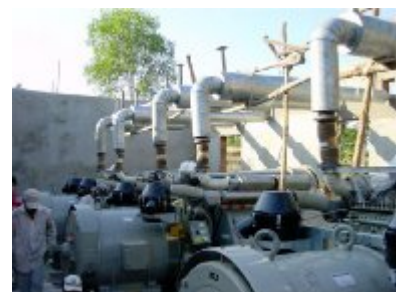
Drei Generatoren montiert

Es ist kaum zu glauben, aber nach acht Tagen Arbeit ohne Unterbruch steht das Haus. Zwar noch ohne Dach, aber sämtliche Installationen der Druckluftanlage, der Dieselanlage und der Elektrik sind fertig. Es fehlt nur noch der Vorratstank für den Diesel. Die 500 KW-Anlage wäre nun eigentlich betriebsbereit. Für den Probelauf der Anlage ist jedoch die Mithilfe von Bruno Kaufmann vorgesehen. Er kennt nämlich diese Diesel-Generatoren bis ins kleinste Detail auswendig und wird uns folglich eine grosse Hilfe sein. Sein Einsatz ist jedoch erst in zwei Monaten geplant, und meine zwei anderen in diesem Land vorgesehenen Einsätze dauern nicht so lange. Mit Bruno kann ich einen neuen Termin in vier Wochen vereinbaren. So bleibt den Leuten hier nun genügend Zeit, das Dach fertigzustellen und den Diesel-Vorratstank zu montieren.

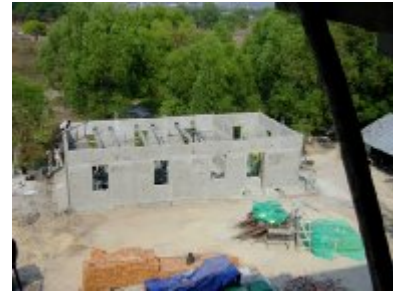
Das Haus ist schon bald fertig

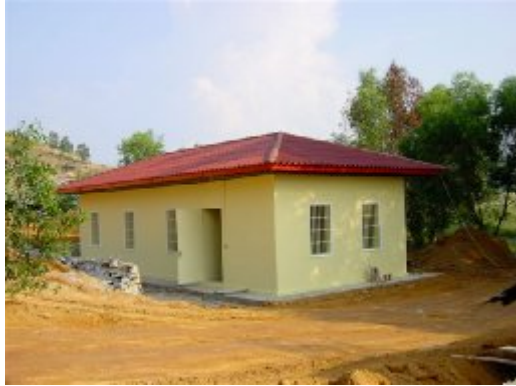
Das fertige Generatorhaus

Während meiner einmonatigen Abwesenheit hat sich auf der Baustelle einiges getan. Das Generatorenhaus steht, das Dach ist fertiggestellt, die Fenster sind montiert, und das Ganze weist innen und aussen einen Farbanstrich auf. Der Diesel-Vorratstank, von einem alten russischen Tanklastwagen, ist montiert, angeschlossen und erst noch gefüllt. Nach einem ersten Rundgang am Sonntagabend ist es klar: Wir können morgen mit einem Probelauf beginnen.

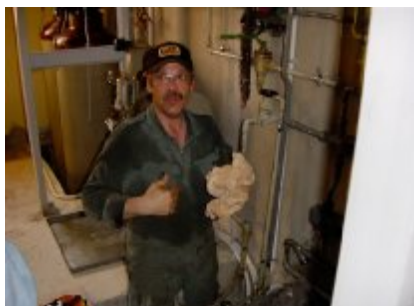
Bruno Kaufmann an der Dieselpumpe

Als Letztes müssen wir noch die Dieselversorgung in Betrieb nehmen. Bis jetzt hatten wir den Diesel immer aus einem Tagestank bezogen. Diese Tagestanks müssen aber aus dem Vorratstank nachgefüllt werden. Dazu ist eine Dieselpumpe installiert worden. Jetzt, wo wir ja Strom produzieren, ist es uns möglich, auch diese zu testen: Schalter ein, die Pumpe dreht, aber kein Diesel fliesst. Im ganzen System sind viele Komponenten eingebaut, die Probleme bringen können. Aber welche sind es? Dummerweise ist in der Zuleitung kein Abstellhahn montiert. Es bleibt uns aber nichts anderes, als die Zuleitung trotzdem zu lösen und diese mit einem Deckel zu verschliessen. Diese Massnahme endet mit einer grossen

"Diesel-Sauerei" im Raum. Nach längerem Suchen finde ich ein verklemmtes Rückschlagventil. Nachdem das ganze System wieder zusammengebaut und die Zuleitung wieder angeschlossen ist, funktioniert nun - nach einer zweiten "Diesel-Spritzerei" - auch die Dieserversorgung.
